## CARACTERÍSTICAS Y EFECTOS DE LA CRECIDA DEL ARROYO LAS TURBIAS (SANTA FE) EN AGOSTO DEL 2015

**GARDIOL, Mario Rubén**

Universidad Nacional del Litoral, Facultad de Ingeniería y Ciencias Hídricas, Dpto. de Cartografía y Agrimensura. 3000, Santa Fe, Argentina. (54) (342) 4575234/44. int. 178. mariogardiol@fich.unl.edu.ar

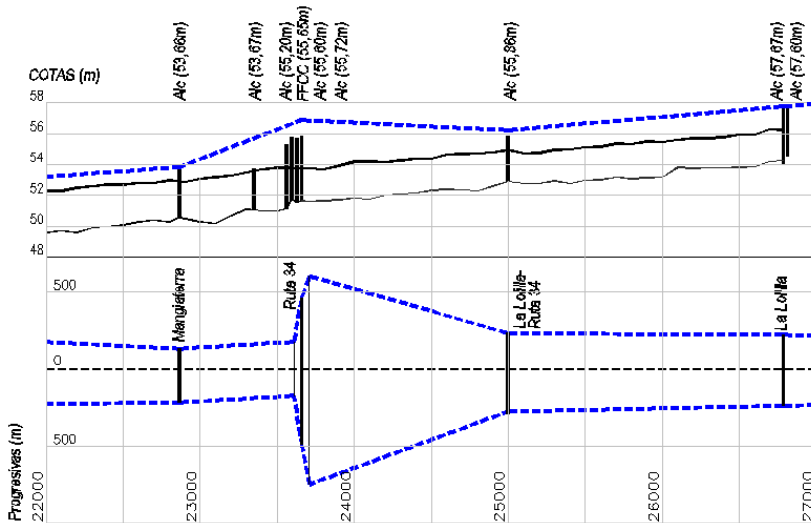
Fig. 2: Representación planialtimétrica de la crecida

En el caso del ancho de inundación, en el sector superior de la subcuenca se encuentra la laguna Bosio (por lo que la magnitud del ancho es bastante elevado), en la próxima sección (Giordanino M.) el ancho (de 315 m) se va incrementando hasta la sección Motura (530 m), luego allí se reduce a aproximadamente 400 m hasta llegar a la sección Ruta 13. En la próxima sección (Ruta 13-Brioschi) el ancho es de 184 m, luego aumenta a 400 m y se mantiene hasta la sección PF35-cactus y luego comienza a aumentar hasta llegar a la sección Ruta 34 con 1350 m. En la siguiente sección (Mangiaterra) el ancho es de 350 m, luego en la sección PF35 aumenta (a 730 m) y luego disminuye nuevamente a valores próximos a 400 m y se mantiene hasta la sección PF13.

De la extensión total del arroyo Las Turbias se realizó un análisis en un 83% de su recorrido (57 km) a través de mediciones planialtimétricas en 25 secciones. De las 54 alcantarillas existentes en esa extensión se midió un 42% (23 alcantarillas) donde se estableció que un 60% (14) fueron superadas por las aguas de la crecida del 10 de agosto de 2015. El arroyo presenta un ancho físico de 10 m y que en la crecida de 2015 presentó un ancho de afectación próximo a los 400 m en casi toda su extensión.
