## **DIAGNÓSTICO DEL ARBOLADO URBANO DE ALINEACIÓN EN VECINALES LA ESMERALDA Y GUADALUPE ESTE. CIUDAD DE SANTA FE, REPÚBLICA ARGENTINA**

**CASTELAO, Gabriel Fernando; FRITSCHY, Blanca Argentina**

Laboratorio de Geografía Física y Ambiental, CONICET-UNL.

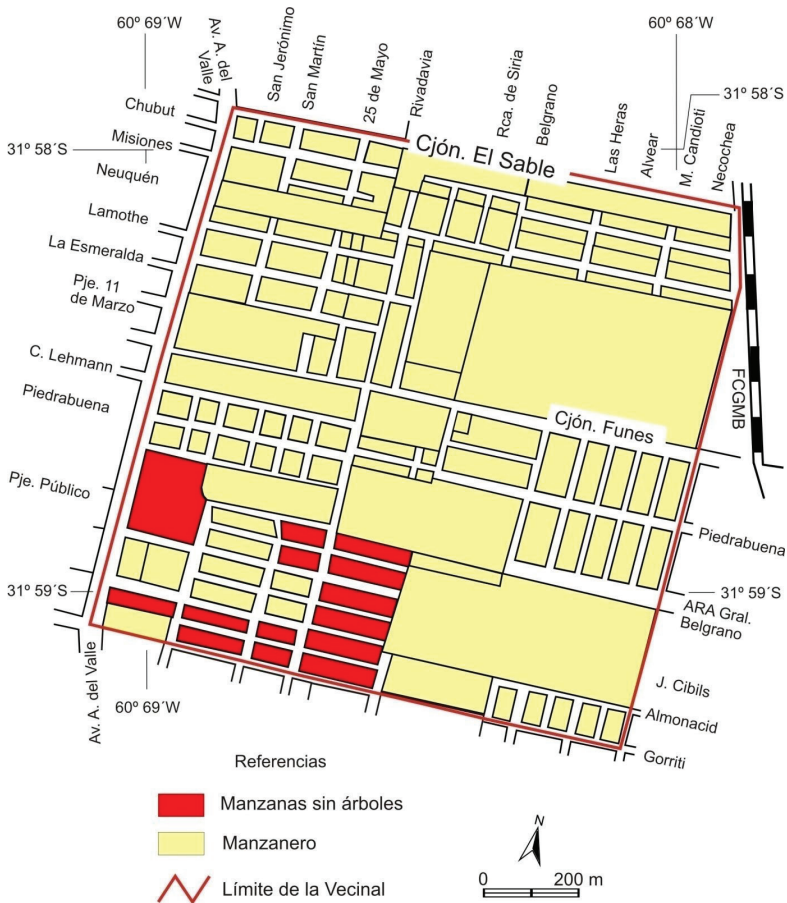
La Vecinal posee 81 manzanas de las cuales 10 carecen por completo de árboles (Fig. 2). Se han censado 1.431 árboles de 33 especies distintas con predominio de Fresno americano que, con 272 ejemplares, representan el 19% del total. Lo sigue la palmera pindó que se ha popularizado entre las nuevas urbanizaciones con 270 individuos (18,86%) y, en tercer lugar, el guarán amarillo, recientemente plantados

Fig. 2: manzanero de la Vecinal “La Esmeralda” de la ciudad de Santa Fe de la Vera Cruz y manzanas carentes de arbolado. Fuente de datos: archivos digitales y analógicos de la MSF. Laboratorio de Geografía Física y Ambiental, CONICET, UNL.

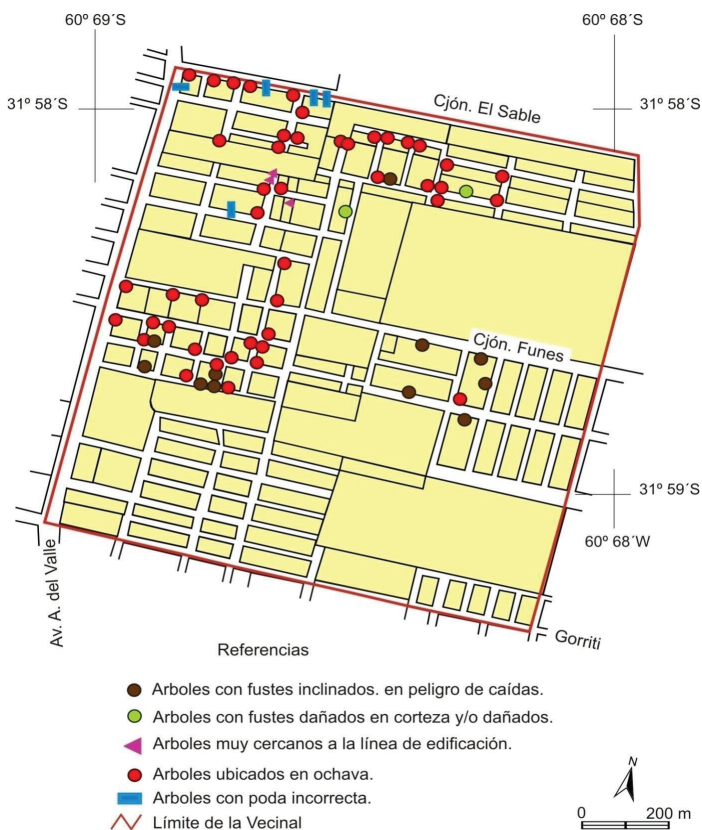
Los problemas detectados en el arbolado lineal de “La Esmeralda” pueden expresarse de la siguiente manera (Fig. 3):

- Presencia de 46 árboles plantados en ochavas con problemas para la visibilidad en bocacalles.
- 11 árboles con fustes significativamente inclinados tornándose peligrosos ante situaciones de temporales con vientos y/o tormentas de cierta intensidad. En el caso de un sauce se percibió la existencia de daños importantes en el fuste, el cual se muestra ahuecado y con faltante de una parte de la corteza.

- 3 ejemplares (dos ligustros y un limpia tubos) se encuentran a pocos centímetros de la línea de edificación impidiendo el tránsito de peatones por la vereda.

- 6 árboles podados en exceso. Los mismos denotan deformación de sus copas al ser podados sólo del lado de interferencias con el sistema de cables eléctricos y telefónicos.

- Se han detectado dos casos de situaciones de interrelación de copa de árboles con los cables de manera peligrosa ante situación de temporales. Necesitan con urgencia la poda en tiempo y forma para evitar el peligro de caídas.

Fig. 3: problemas detectados en Vecinal “La Esmeralda”. Fuente de datos: archivos digitales y analógicos de la MSF. Colecta a campo realizado en el año 2016. Laboratorio de Geografía Física y Ambiental, CONICET, UNL.

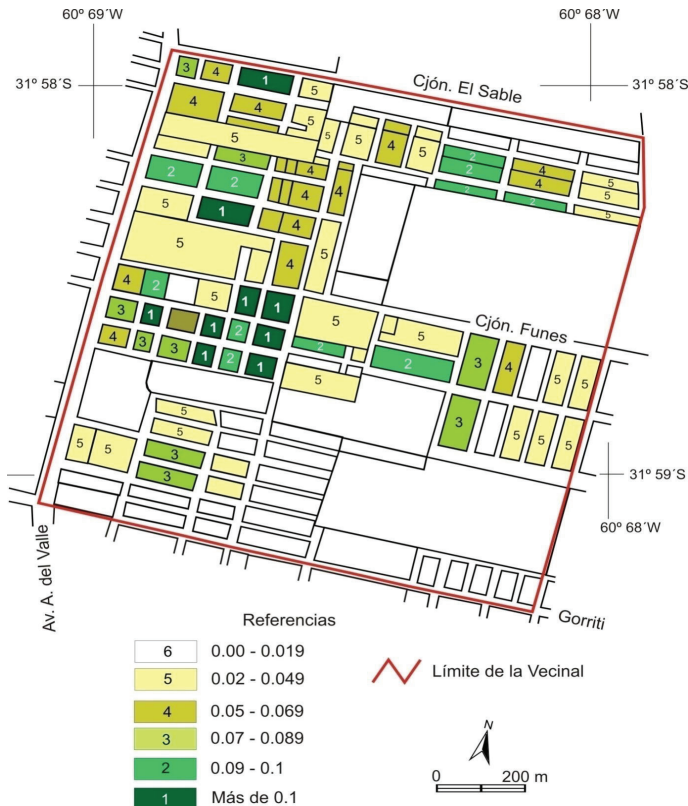
La densidad arbórea se manifiesta con desigualdades (Fig.4). Las áreas de mayor densidad coinciden con manzanas del sector sudoeste donde se han puntualizado la mayor cantidad de palmeras pindó ya desarrolladas en altura. El sector este, lindando con las vías del ferrocarril, y manzanas del sector centro sur, poseen escasez de árboles. En el caso de este segundo lote aún existen viviendas en construcción por lo que el arbolado lineal no se encuentra consolidado.

Figura 4: densidad arbórea por manzana de la Vecinal “La Esmeralda”. Fuente de datos: archivos digitales y analógicos de la MSF. Colecta a campo realizado en primavera de 2018. Laboratorio de Geografía Física y Ambiental, CONICET, UNL.

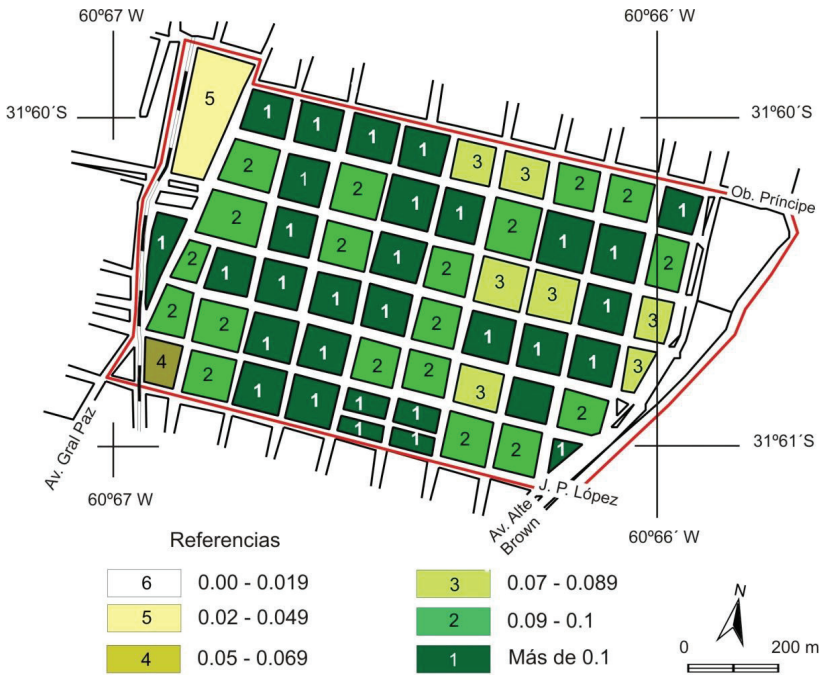
La densidad arbórea por manzana (Figura 6) denota, en términos generales, valores aceptables. Las densidades se encuentran para todas las manzanas, por encima de los 0,06 árboles por metro de longitud (1 árbol cada 16/17 metros). Por su parte, 30 manzanas poseen densidades por encima de 0,1 (1 árbol cada 10 metros o menos) y 19 con valores de entre 0,09 y 0,1.

Fig. 6: densidad arbórea por manzana de la Vecinal “Guadalupe Este”. Fuente de datos: archivos digitales y analógicos de la MSF. Colecta a campo realizado en primavera de 2018. Laboratorio de Geografía Física y Ambiental, CONICET, UNL.

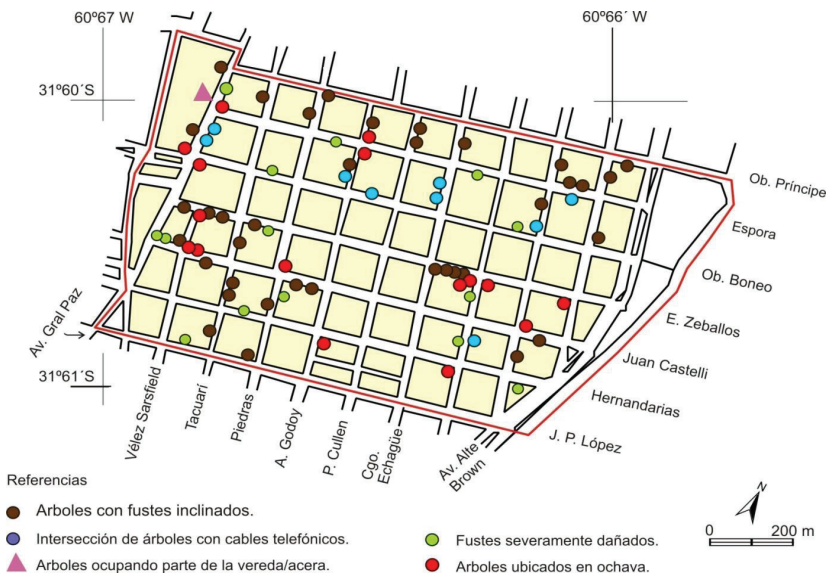
Los problemas detectados (Fig. 7) se resumen de la siguiente manera:

- Existencia de 16 árboles plantados en ochavas con la problemática que dicha situación genera para la circulación vial principalmente en el oeste y sureste de la superficie de la Vecinal.
- Intermittencia peligrosa entre los árboles y el sistema de servicios de cables. Se observó esta situación en 9 lugares, 8 de las cuales se ubican en manzanas del norte de la Vecinal (Fig. 8).
- Presencia de 35 árboles con fustes inclinados y con posibilidades de caída bajo ciertas condiciones meteorológicas.
- Existencia de 14 árboles con fustes en muy malas condiciones (ahuecados o cortezas dañadas) y con necesidad de ser renovados.

Fig. 7: problemas del arbolado en veredas detectados en la Vecinal “Guadalupe Este”. Fuente de datos: archivos digitales y analógicos de la MSF. Colecta a campo realizado en verano del año 2017. Laboratorio de Geografía Física y Ambiental, CONICET, UNL.

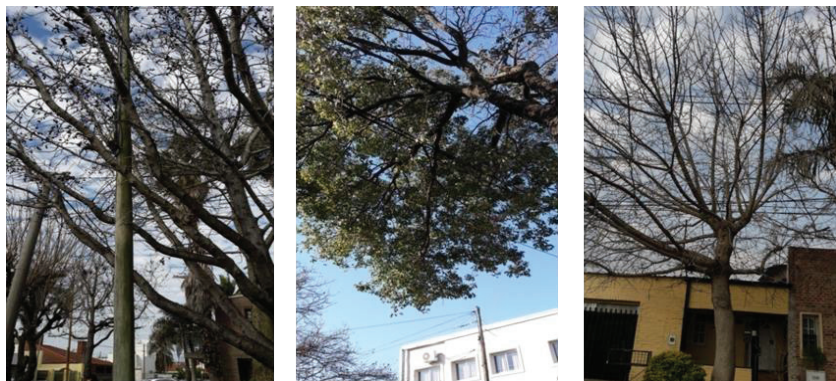
Fig. 8: problemas del arbolado: intersecciones copa/cables en veredas detectados en la Vecinal “Guadalupe Este”. Fuente de datos: archivos digitales y analógicos de la MSF. Colecta a campo realizado en verano del año 2017. Laboratorio de Geografía Física y Ambiental, CONICET, UNL.

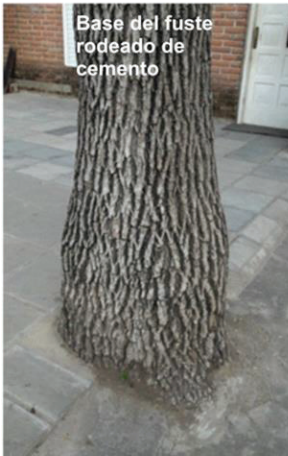
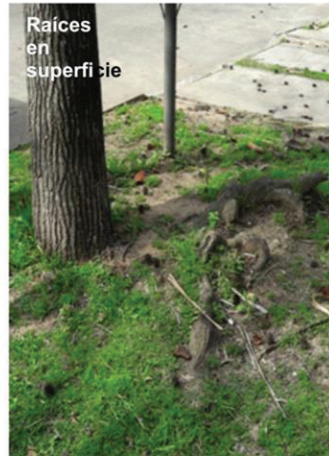
- Presencia de un árbol invadiendo la senda peatonal de la vereda en la manzana del extremo noroeste de la Vecinal (por Avenida Gral. Paz al 7000).
- Base del fuste rodeado con cobertura de cemento (Fig. 9).
- Raíces en superficie (Fig. 9).

Fig. 9: problemas del arbolado: intersecciones copa/cables en veredas detectados en la Vecinal “Guadalupe Este”. Fuente de datos: archivos digitales y analógicos de la MSF. Colecta a campo realizado en verano del año 2017. Laboratorio de Geografía Física y Ambiental, CONICET, UNL.
