## ÚLTIMO ADIÓS AL FUERTE SANTA MARÍA DE LA CONCEPCIÓN DEL RÍO LUJÁN - AÑO 1671 -

**CORREA ROSELLÓ, Daniel Gustavo**

Universidad de la Defensa. Colegio Militar de la Nación.

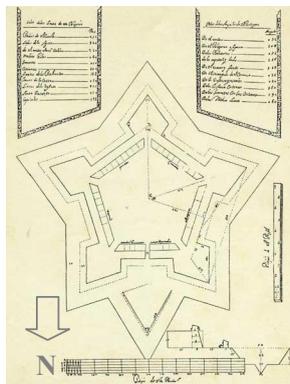
Figura 3. Fuerte Santa María de la Concepción del Río Luján

Reproducción fotográfica del plano, del fuerte español sobre el río Luján, en el actual partido Del Pilar, cuyo indicio de su existencia fue publicado por Pedro Torres Lanzas en 1921, aludiendo que se encontraba en el Archivo de Indias de Sevilla: Est. 76 – Caj. 3 – Leg° 4, pero no lo adjunta ni remite. Esto llevó a que José Torre Revello encontrara y publicara en su obra de 1927, la primer y única copia del plano de la fortaleza, agregando a los datos brindados por Torres Lanzas, que se encuentra en la lámina XXXVII el “Plano Lineal para hacer el Fuerte Santa María de la Concepción del Río Luján”, proyectado por el Gobernador Joseph Martínez de Salazar en 1671, para defensa de Buenos Aires. Escala de Transversales: (650 ¿pies? los 19 cm). [la demarcación del norte “N” es mía].

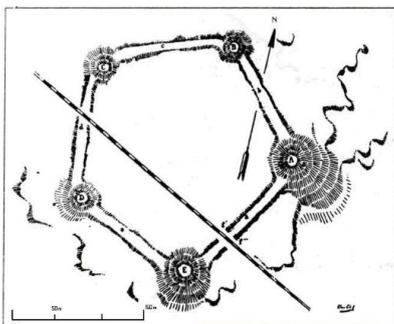
Figura 4. Gráfico de Félix Outes (1905)

*Alturas de los montículos (en metros): A: 15, B: 6, C: 4, D: 6, E: 10*

*Ancho de los terraplenes: Variable entre 18 y 12 metros*

*Altura de los terraplenes no superan los 2 metros.*

*Largo de los terraplenes (en metros): a: 70, b: 60, c: 60, d: 65, e: 54*

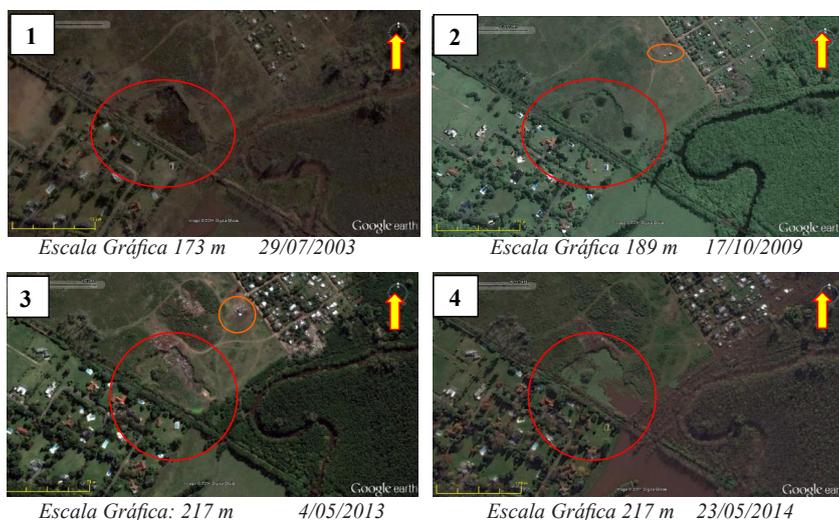
Figura 6. Comparación de imágenes satelitales trabajadas vectorialmente sobre la localización del lugar del Fuerte Santa María de la Concepción del río Luján a través del tiempo.

En la Imagen N° 1 (2003) se observa el terreno totalmente descampado y en el lugar donde estuvieron los montículos una depresión. Se observa la vía férrea atravesando el predio.

En la imagen N° 2 (2009) apreciamos claramente las tres sombras donde estuvieron los montículos. Inmediatamente al Norte (dentro del predio) se observa una incipiente vivienda que se instaló ilegalmente en el lugar.

En la imagen N° 3 (2013) la vivienda ilegal ahora ya es una instalación más importante y se observa claramente caminos muy demarcados que nos indica una gran actividad de vehículos en todo el predio. Se aprecia que todo el campo de los Cerrillos se está transformando en un basural a cielo abierto.

En la imagen N° 4 (2014), nos muestra que toda la zona se encuentra dentro del valle de inundación del río Luján. Tanto el predio de Los Cerrillos como las viviendas del Barrio lindante (Barrio río Luján) se encuentran inundados. La vivienda ilegal ya ha desaparecido y el basural continúa. La realidad es que el predio ya comenzaba a lotearse

Analizando imágenes satelitales de “Los Cerrillos” tomadas en distintos años, pudimos observar que la correspondiente al 17 de octubre de 2009 presentaba una particularidad: tres zonas oscuras (probablemente debidas a una diferencia de humedad en los suelos producto de una composición distinta de los suelos).

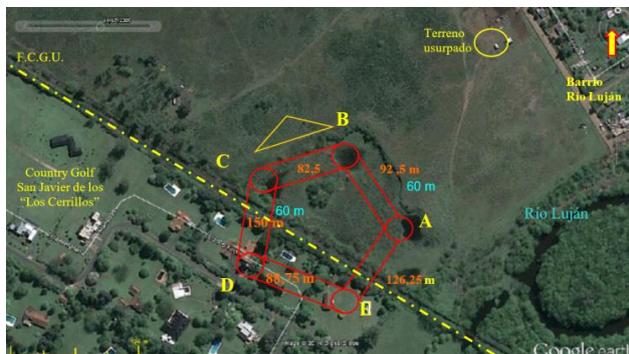
Figura7. Reconstrucción vectorial del Fuerte

Escala gráfica: 126 metros. Imagen Raster del 17/10/2009, trabajada vectorialmente, donde se reproduce, en base a las tres sombras observadas, el lugar exacto y las distancias de los cinco montículos correspondientes a la construcción abandonada del Fuerte de Santa María de la Concepción del río Luján.

**92,5 m** Distancia entre montículos medidos desde su centro (coinciden con Beliera).

**60 m** Distancia de los terraplenes medida entre los dos extremos más cercanos de cada montículo (coinciden con Outes).

Una razón para que la composición del suelo fuera distinta a la del terreno circundante tan puntualmente, podría ser que dichas sombras se correspondiesen con los lugares donde estuvieron los montículos (o bastiones del fuerte). Para confirmar esta hipótesis decidimos medir digitalmente la distancia existente entre las tres sombras, asignándoles a cada una la misma letra que Outes había designado a los tres montículos del sector norte, (A; B; y C), y ver si coincidían con las medidas tomadas por Félix Outes y por Abel Beliera entre los montículos.

La distancia entre la sombra “C” y la “B” pudimos medir exactamente 82,5 metros y entre la sombra “B” y la “A” existían 92,5 metros, medidas tomadas desde el centro de cada sombra (montículo), coincidiendo con el gráfico presentado por Aldo Beliera (2010).

Al tomar las distancias entre las sombras, pero desde sus extremos más cercanos, las distancias pasan a ser:  $(C - B) = 60$  metros, y  $(B - A) = 60$  metros, coincidiendo exactamente con las medidas tomadas por Outes en 1905 para los terraplenes.

En conclusión, pudimos confirmar que esas sombras que observamos en la imagen satelital, se correspondían exactamente con el lugar donde en su momento se encontraron los tres montículos.

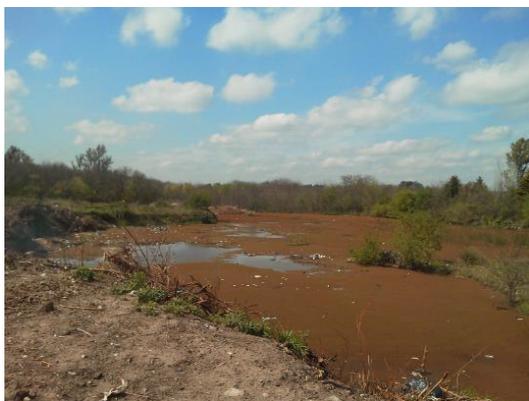
Figura 8. Plaza de Armas del Fuerte

Parte del sitio donde habría estado la “Plaza de Armas” del fuerte. A la Izquierda de la foto se hallaba el Montículo “A”; a la derecha el “B” y directamente al frente cruzaba el terraplén que unía ambos bastiones y sería la base de las futura muralla. El lugar se utilizó como cantera para la confección de ladrillos quedando la depresión que se observa y que fuera cubierta por las aguas. La foto está tomada hacia el este, apreciando sobre el horizonte la densa vegetación de las márgenes del río Luján.

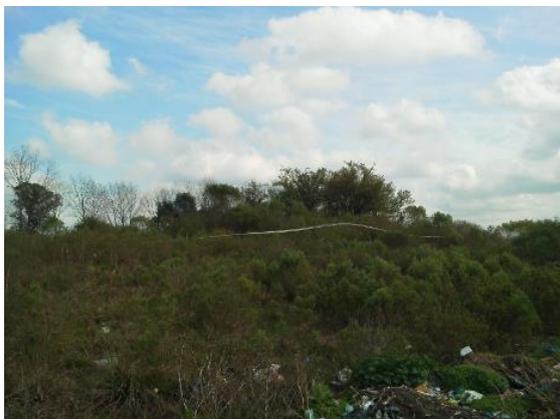
Figura 9. Demarcación del lugar donde estuvo el montículo “C”.  
Coordenadas Geográficas: 34°27'2.73" Latitud S 58°58'29.75" Longitud O  
Fotografía tomada desde lo que sería la Plaza de armas hacia el bastión “C”.  
La cinta de demarcación señala el perímetro donde estuvo el montículo de 4 metros de altura.

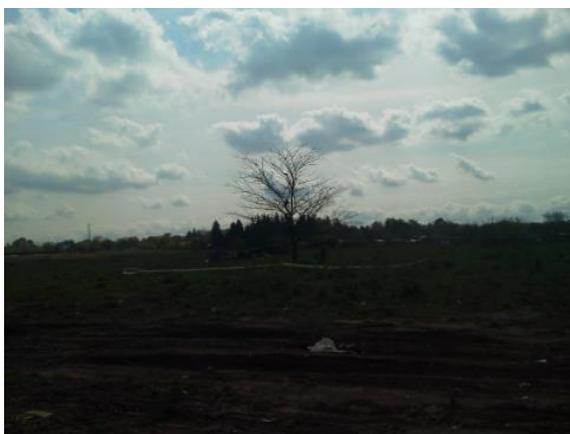
Figura 10. Demarcación del lugar donde estuvo el montículo “B”.  
Coordenadas geográficas: 34°27'1.79" Latitud S 58°58'26.82" Longitud O  
La cinta de demarcación indica el lugar donde durante 300 años se irguió el bastión “B”, de 6 metros de altura.

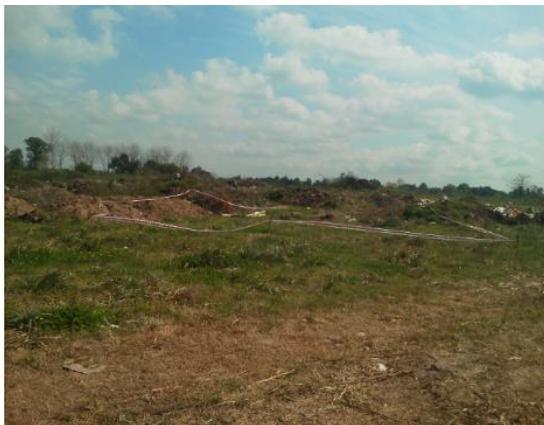
Figura 11. Demarcación del lugar donde estuvo el montículo “A”  
 Coordenadas Geográficas: 34°27'4.06” Latitud S 58°58'24.37” Longitud O  
 El Montículo “A” era el más alto de todos, alcanzaba los 15 metros de altura y en su parte superior, había crecido un ombú, del cual aún se conservan fotografías del montículo con las raíces del ombú.
