LA CALIDAD DEL AGUA DEL BALNEARIO DE LA LAGUNA EL RINCÓN, CAÁ CATÍ (GENERAL PAZ, CORRIENTES). PERÍODO 2017-2023

MONITORING OF THE PHYSICAL CHARACTERISTICS OF THE WATER QUALITY OF THE SPA OF LAGUNA EL RINCÓN, CAA CATÍ (GENERAL PAZ, CORRIENTES). PERIOD 2017-2023

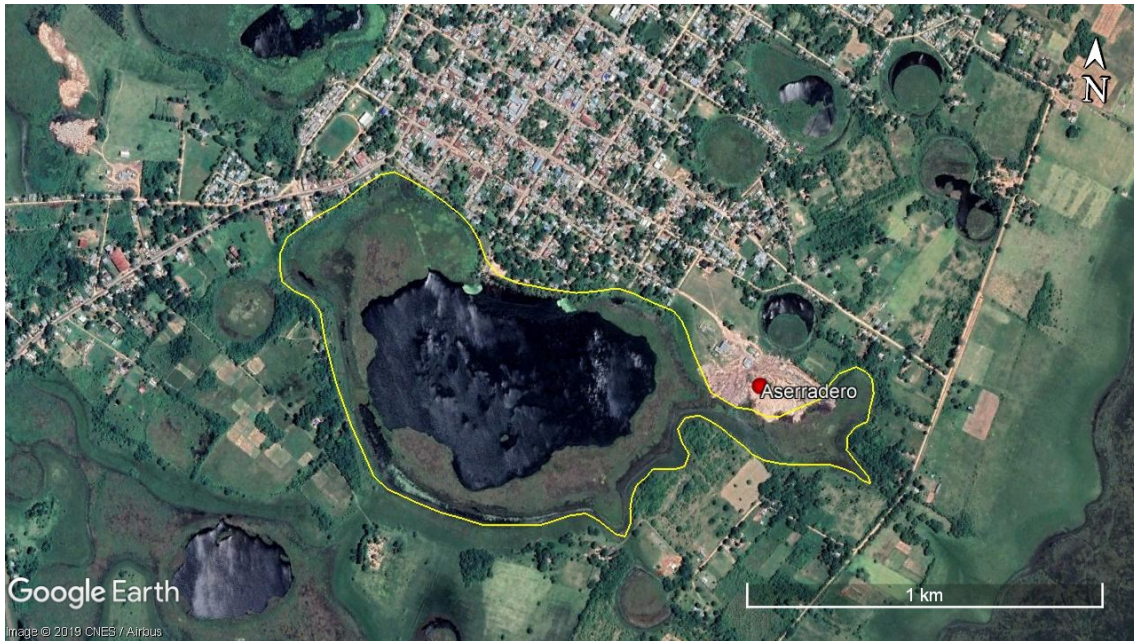
Fig. 2. Laguna El Rincón de la localidad de Caá Catí, General Paz (Corrientes, Rep. Argentina)

La laguna El Rincón (Fig. 2) localizada al sur de la localidad de Caá Catí posee una superficie de 80,3 ha y un perímetro de 4,97 km, de los cuales 1,31 km se encuentran en contacto con el ejido urbano. Parte de ella se encuentra en contacto con residuos de un aserradero (0,51 km), con bosques nativos (1,56 km) y los restantes con espacios rurales (1,59 km). Es una laguna de superficie superior al promedio paisajístico que la contiene y con un desarrollo de línea de costa de 1,56 (D_L). Su forma es triangular debido al gran desarrollo de su apéndice que se extiende hacia el este, según los criterios de clasificación propuestos en Contreras y Contreras (2017).

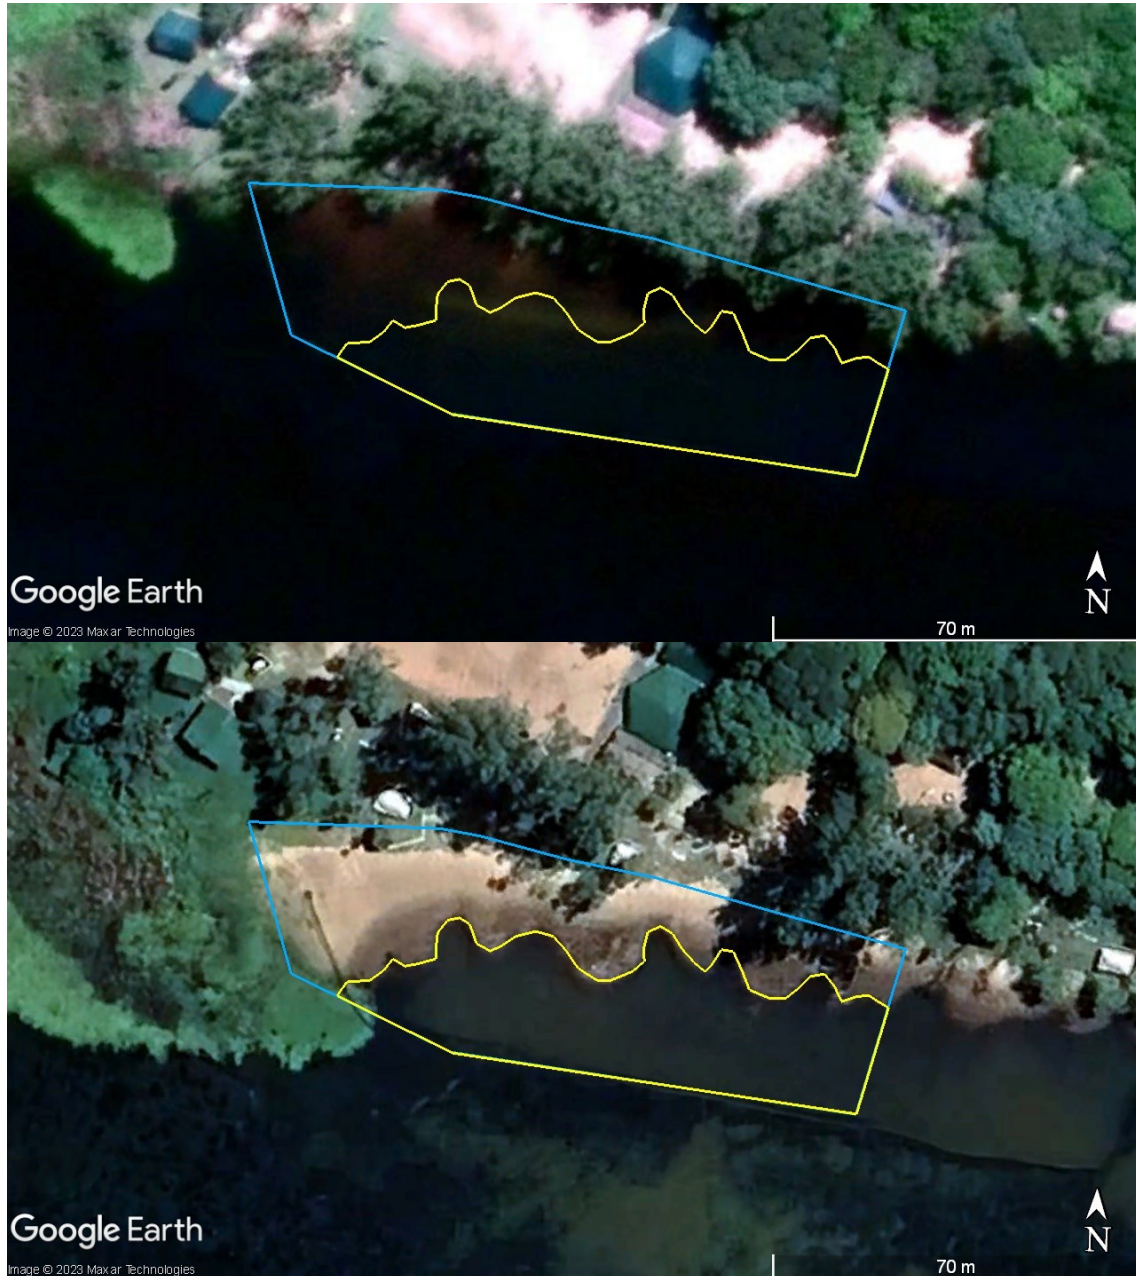
Fig. 4. Comparación entre imágenes de Google Earth de la laguna El Rincón (Caá Catí, Corrientes). Arriba y en celeste el año 2017 y abajo en amarillo el año 2023.

agua. La reducción de los niveles de agua, como se destacó en Martínez et al., (2021) se refleja en los parámetros fisicoquímicos de las aguas de humedales someros. Entre agosto de 2018 y mayo de 2023 la profundidad de la laguna El Rincón disminuyó 1,30 m de área limnética destinada al balneario cuyo límite fue definido por la ubicación de las rejas anti-palometas (*Serrasalmus spilopleura*). Para el año 2017 el espacio protegido era de 4.300 m² que se redujo a 2.100 m² en 2023 esto es un 52 % (Fig. 4)

La transparencia y los altos valores de concentración de oxígeno disuelto permiten el normal equilibrio de la ecología propia de este cuerpo de agua (Fig.5). Si bien se observan variaciones en el O₂, disuelto éste siempre ha alcanzado los niveles de saturación (100 %). Los aumentos del pH en el año 2019 podrían estar vinculados a un período de sequía que se registró en el segundo semestre del año. La disminución de la transparencia y el aumento de la turbidez al disminuir la profundidad de la laguna se puede observar en la Figura 4.

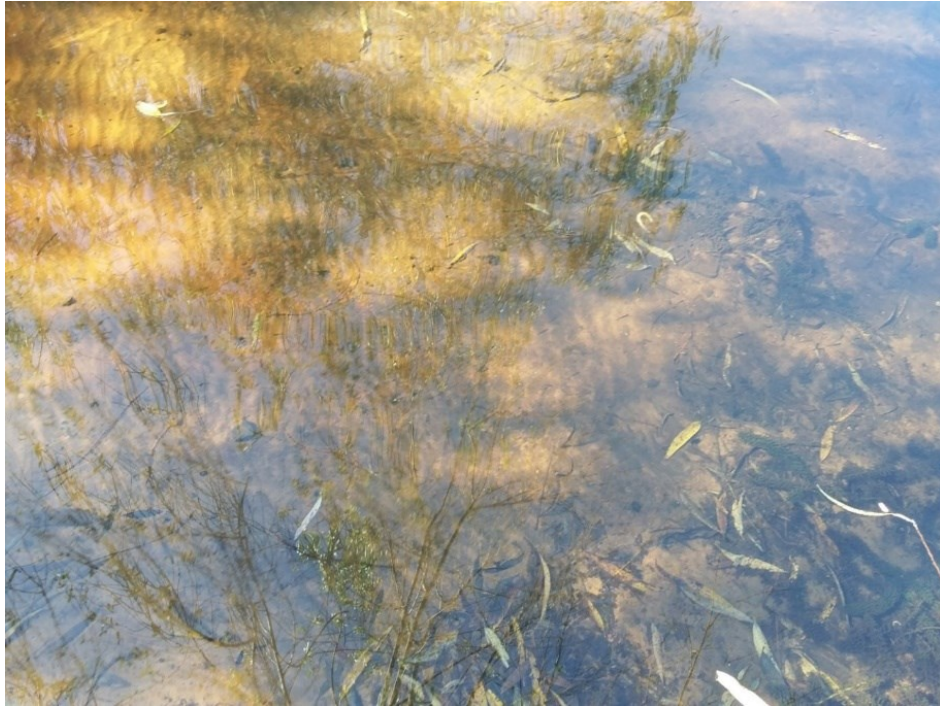
Fig. 5. Fotografía de la transparencia del agua de la laguna El Rincón (Caá Catí, Corrientes). Agosto de 2018.
Fotografía de Felix Ignacio Contreras

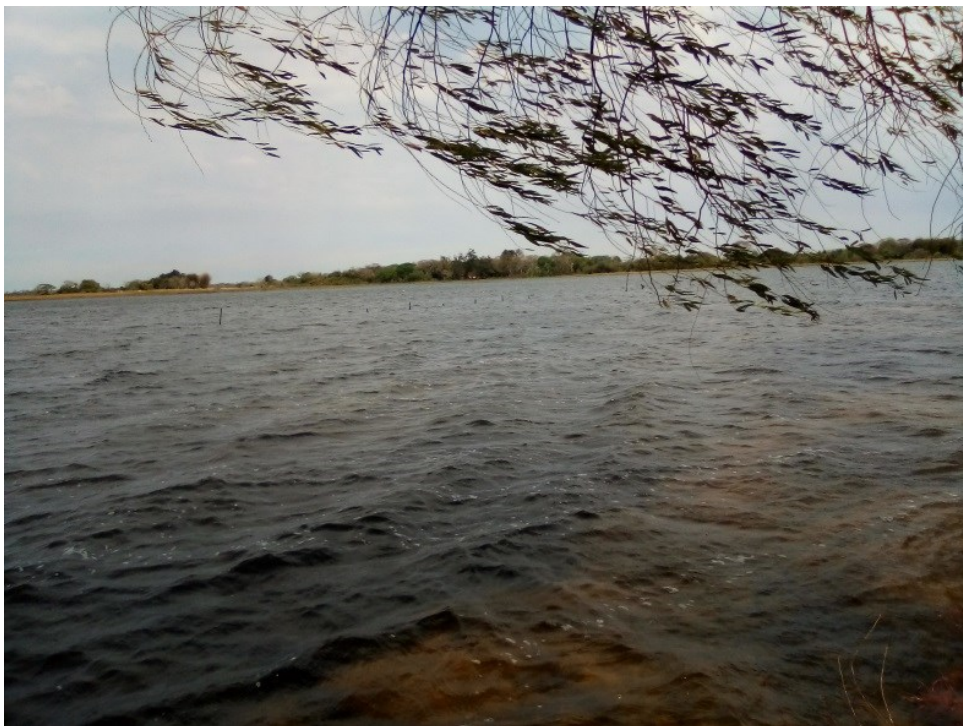
Fig. 6. Fotografía del oleaje producido por el viento en la laguna El Rincón (Caá Catí, Corrientes). Agosto de 2018.
Fotografía de Felix Ignacio Contreras

Si bien una laguna es un cuerpo de agua léntico, su condición de somera o poco profunda sumada a su transparencia, las características del agua y del oleaje que genera el viento local ofrecen buenas condiciones para su desarrollo (Fig. 6). Es importante mencionar que el afloramiento de estas algas se manifestó en varias lagunas de la región, inclusive en la laguna balneario de la localidad de Loreto (departamento San Miguel) cuyo perímetro está en un 90 % rodeado de bosques nativos. El afloramiento de algas en el año 2018 se debió a las condiciones propicias que existían para su desarrollo. Su presencia indica buena calidad de agua.

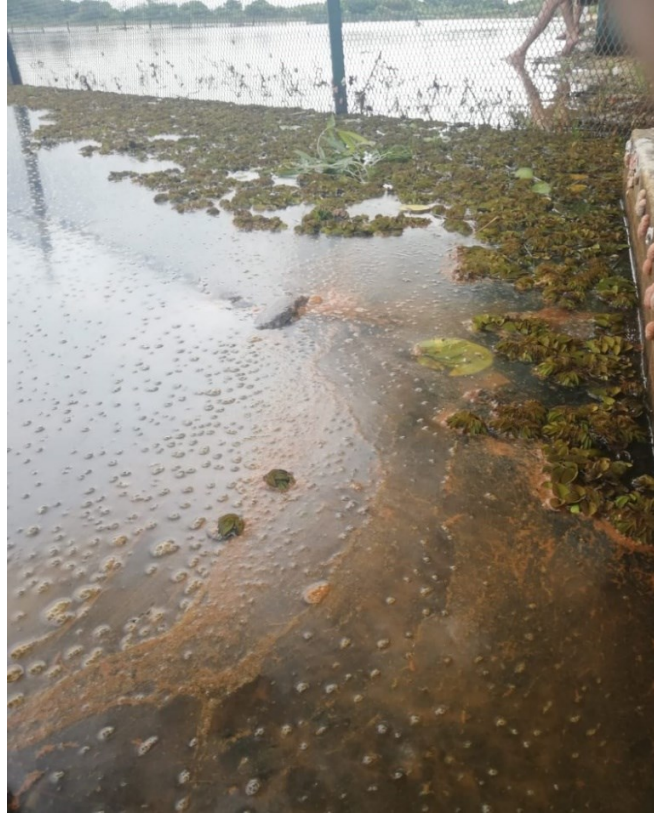
Fig. 7. Fotografía de materia orgánica en descomposición en la laguna El Rincón (Caá Catí, Corrientes). Agosto de 2018. Fotografía de la Municipalidad de Caá Catí (2023)

A finales del período se observa un aumento significativo en la conductividad y en el total de sólidos disueltos, duplicando sus valores normales. Se observa además una reducción del pH, la cual estaría ligada a la descomposición de materia orgánica (Fig. 7).
