RECONSTRUCCIÓN HISTÓRICA DE NIVELES DE LA CRECIENTE DE 1914 DEL RÍO SALADO EN PASO VINAL, PROVINCIA DE SANTA FE, ARGENTINA

GARDIOL, Mario Rubén; OCAMPOS, Carlos Jorge

Universidad Nacional del Litoral, Facultad de Ingeniería y Ciencias Hídricas, Dpto. de Cartografía y Agrimensura. - 3000 Santa Fe - Argentina. TE: (54) (342) 4575234/44-int. 178.

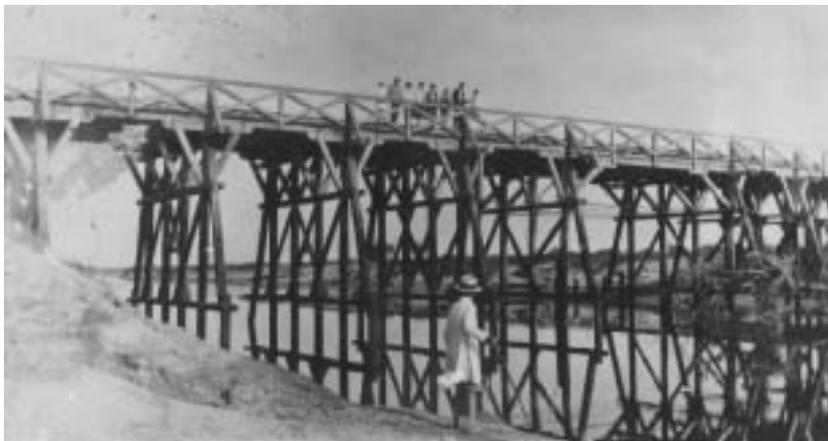
Fig. 2: Vista del puente de madera en Paso Vinal, desde la margen noroeste del río Salado. Fuente: Gentileza de Elisa Claus.

En relación a los antecedentes fotográficos, se dispuso de una serie de siete (7) fotografías históricas con tomas parciales del puente (Fig. 2), siendo la toma más general la reportada en Grenon (1939) y tres (3) fotografías que registraban la crecida de abril-mayo de 1914 tomadas desde el acceso sur del puente (lado Esperanza) en

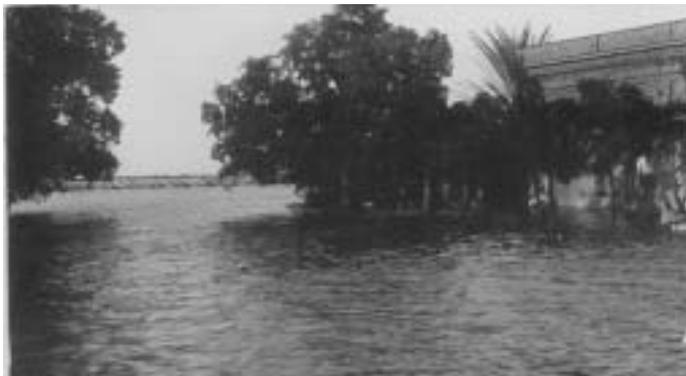
Fig. 5: Nivel de la crecida de 1914 en la estructura del puente.
Fuente: Museo de la Colonización de la ciudad de Esperanza.

Para la etapa de determinación de la cota de la crecida, primeramente se analizaron en detalle tres fotografías que registraron dicho evento al fin de establecer un elemento físico que determine concretamente la altura del agua alcanzada por dicha crecida. Una de estas fotografías (Fig. 5) registraba que el agua de la crecida tocaba la parte inferior de la viga longitudinal principal del puente que se utilizaba de apoyo al piso.

Analizando una de las fotografías que registra dicha crecida, se aprecia que la altura del agua concuerda con la parte inferior de la viga longitudinal principal que integra la parte del piso del puente (Fig. 5). Consecuentemente, a partir del valor de espesor de la viga de 0,25 m se determinó que la cota de la crecida en ese registro fotográfico correspondería a 22,64 m.
